# LE DIRE DE L'ARCHITECTE DES BÂTIMENTS DE FRANCE LES ESSENTIELS de l'Eure

Unité Départementale de l'Architecture et du Patrimoine de l'Eure (DRAC Normandie)  
Connaissance Églises n°16 – 21 septembre 2012 - France POULAIN

## Les voûtes lambrissées peintes en blanc ou plâtrées des églises de l'Eure

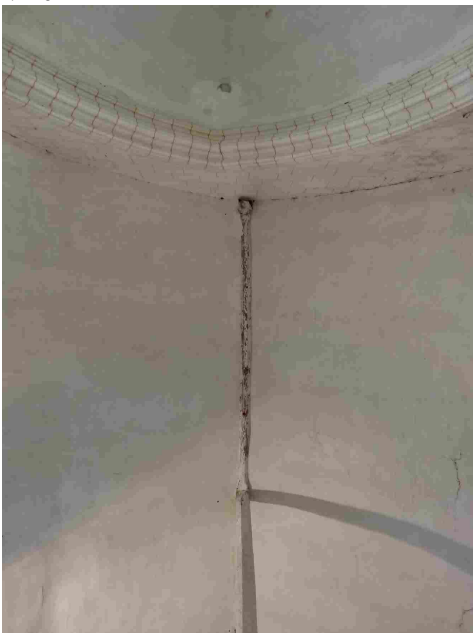
Epreville en Lieuvin (voûte plâtrée)

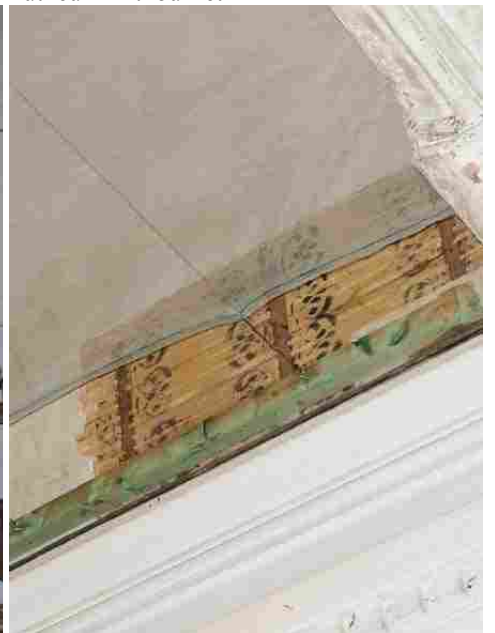
Ambenay (merrains peints sous le plâtre)

Le fait qu'au-delà de la voûte, les éléments décoratifs soient proches du style néo-greco-romain est un bon indice pour savoir, quand il faut restaurer s'il est nécessaire de reprendre toute la voûte en plâtre ou s'il est possible de simplement la peindre en blanc, voire de retrouver les décors antérieurs (comme à Ambenay dernière image page suivante).
