LE DIRE DE L'ARCHITECTE DES BÂTIMENTS DE FRANCE LES ESSENTIELS *de l'Eure*

Unité Départementale de l'Architecture et du Patrimoine de l'Eure (DRAC Normandie)
Connaissance Églises n°33 – 30 nov. 2012 – France POULAIN

La vérification de la solidité des retables des églises de l'Eure

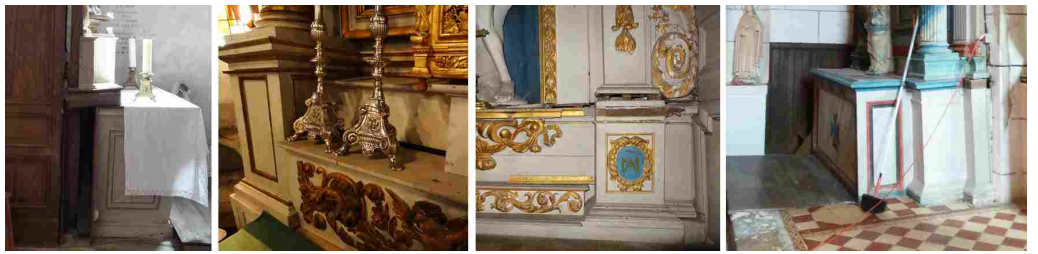
On peut noter sur les photos ci-dessous que les désordres sont nettement visibles, si l'on va plus loin que le simple fait de voir la beauté des retables et des éléments décoratifs qui les composent. Il faut faire attention à bien vérifier que les différents éléments sont bien verticaux ou horizontaux car un décalage peut mettre en évidence des défaillances.

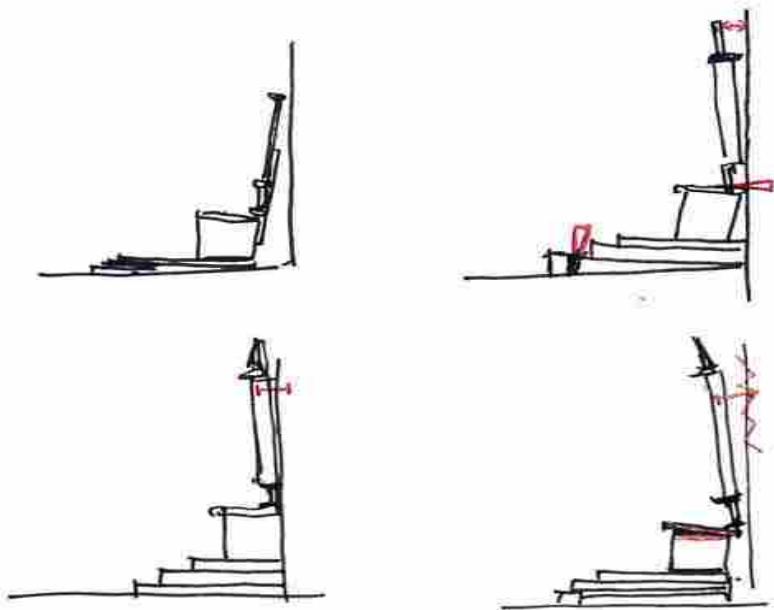
Lorsque les retables sont constitués non seulement d'un emmarchement et d'un autel mais également d'une prédelle, d'un tableau et d'un couronnement, le poids accumulé est encore plus important. Il s'ensuit que les marches se décalent vers l'avant et se soulèvent. Il arrive un moment où certaines parties du retable peuvent être ôtées simplement en les prenant dans la main alors qu'elles ne devraient pas pouvoir l'être du fait de la gravité.

Il faut noter que la prédelle joue un très faible rôle structurel car cette partie horizontale ne permet pas d'assurer à elle seule le soutien d'un tableau.

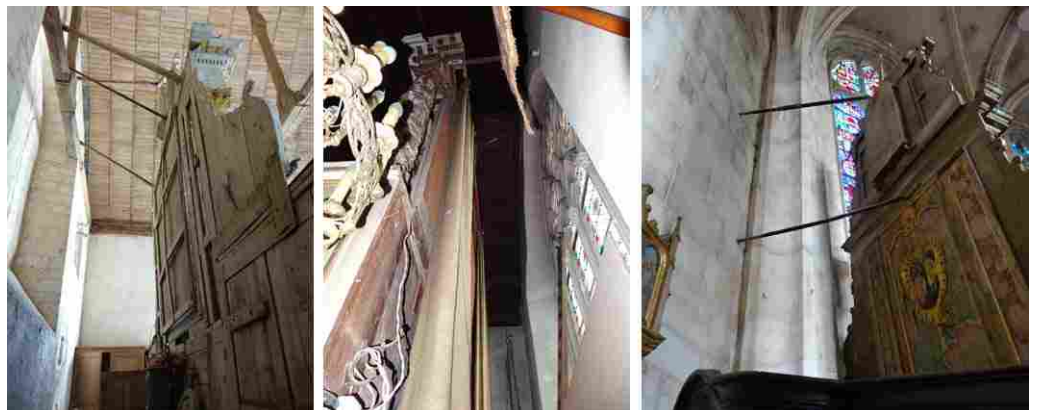
Cela peut avoir des incidences sur les parois qui les soutiennent ou auxquelles elles sont ancrées ou posées. En effet, le poids des retables peut exercer une poussée horizontale sur les murs et par-là même provoquer d'autres désordres que ceux qui ont été évoqués jusqu'alors. Notons également que certains retables ne sont guère solides et il suffit d'aller voir leur envers pour le constater. C'est notamment le cas quand le retable majeur est venu dissimuler la baie centrale du chœur.
