# LE DIRE DE L'ARCHITECTE DES BÂTIMENTS DE FRANCE LES ESSENTIELS de l'Eure

## Les traces et décors belges du Château de Gaillon – Partie 2

### Les « pièces aux pochoirs »

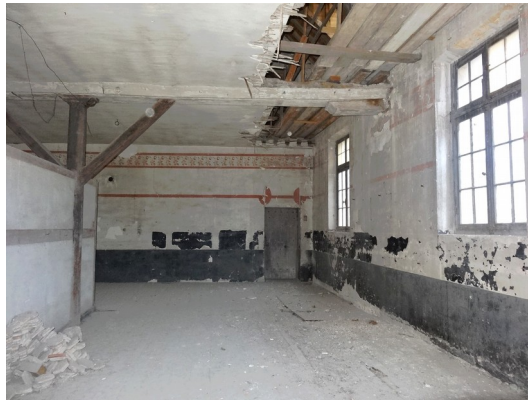
C'est également l'hypothèse que nous formulons pour les « pièces aux pochoirs ». Il s'agit des quatre pièces qui disposent encore de décors réalisés avec des pochoirs et des trois pièces qui ont encore un décor simpliste mais qui se trouvent reliant les « pièces aux pochoirs ». Concernant les quatre pièces, elles comportent pour trois d'entre elles situées dans l'aile d'Estouteville des décors composés d'une frise haute de motifs floraux, avec des bandeaux à des hauteurs intermédiaires et pour la plus

petite des pièces, une frise de fleurs vertes.

Pour ces pièces, le soubassement peint au coaltar a été recouvert par une peinture marron foncé au plomb.

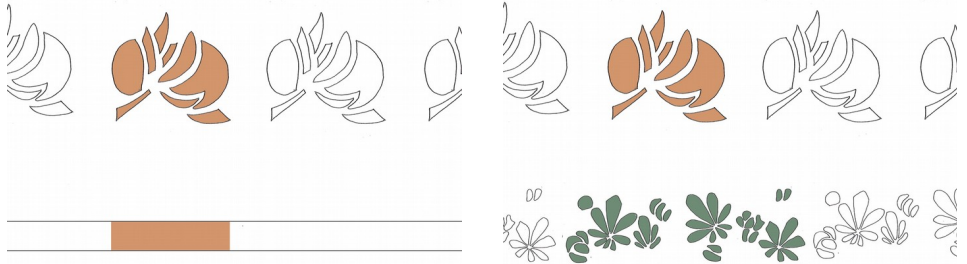
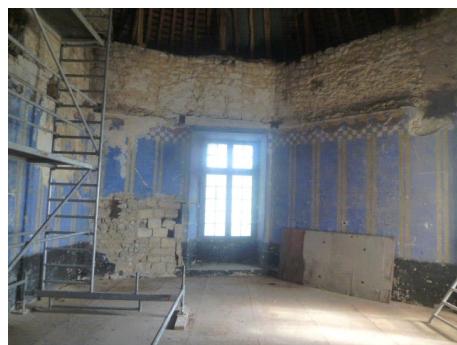
La pièce majeure en terme de décoration est celle qui est souvent dénommée comme étant la « *salle à manger du commandant belge* », titre mis en italique et entre guillemets car il s'agit d'une dénomination de fait mais sans preuve. Elle est composée d'une frise haute faite de plusieurs motifs floraux de couleurs différentes, assise sur une seconde frise de damier blanc et rouge foncé, de laquelle émergent des bandes jaunes qui descendent jusqu'au soubassement marron foncé. Le fond des murs est peint dans un bleu outremer.
