LE DIRE DE L'ARCHITECTE DES BÂTIMENTS DE FRANCE LES ESSENTIELS

Unité Départementale de l'Architecture et du Patrimoine de l'Eure (DRAC Normandie)

La chaux et le ciment, à ne pas confondre

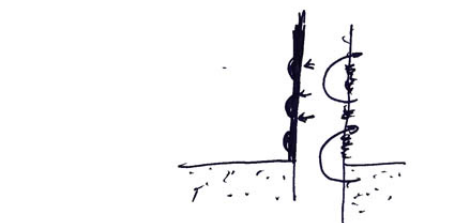
Au niveau des murs, on va donc constater l'apparition de trace de salpêtre, la formation d'efflorescences, des gonflements et...si le mur extérieur a lui-même été recouvert de ciment, les dégradations intérieures vont être encore plus importantes.

Si l'on se souvient des premiers schémas, l'eau va chercher à sortir, elle va se trouver bloquée par la couche de ciment extérieur et va donc aller plus haut et plus bas pour sortir. Dès lors, le gonflement du mur provoqué par le déchaussement va augmenter et on voit souvent de véritables « ventres » au bas des
