# Snad

## Société Normande d'Assainissement et de Dépollution

### Site de Heudebouville

**Contrôle des niveaux de pressions sonores  
en limite de propriété  
et en zone à émergence réglementée**

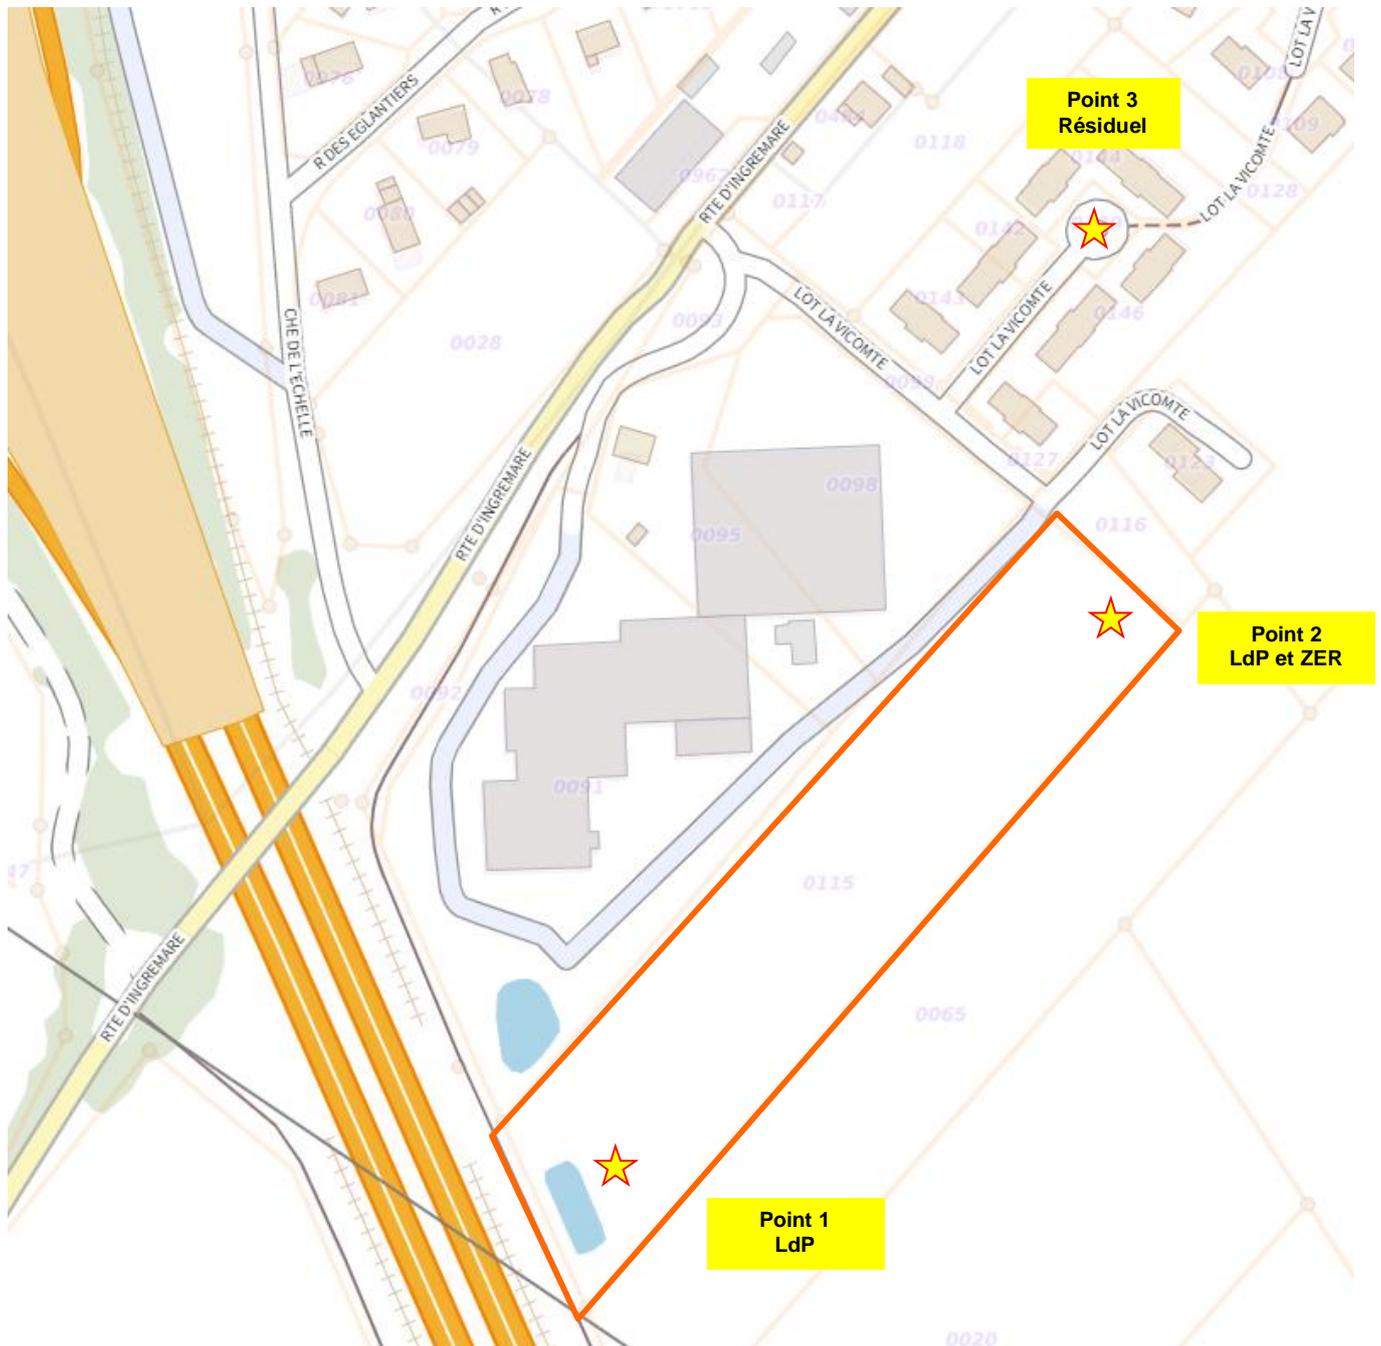
## 2.2. Localisation des points de mesurage

La position des points de mesures est décrite dans le tableau ci-après. Par ailleurs, les emplacements des points de mesures sont indiqués sur le schéma du paragraphe § 2.2:

Point de mesure	Emplacement	Type de bruit mesuré (périodes diurne et nocturne)
1 LdP	Le microphone, équipé de la boule anti-vent, était situé à plus de 1 m de la clôture et à 1,4 m de hauteur. Il était dirigé vers les installations du chantier.	Bruit ambiant
2 LdP et ZER	Point de mesure situé en limite de propriété réglementée au niveau du bassin d'infiltration des eaux pluviales au Sud de l'installation classée.	
3 Résiduel	Point de mesure situé au cœur du lotissement de la Vicomte Au Nord

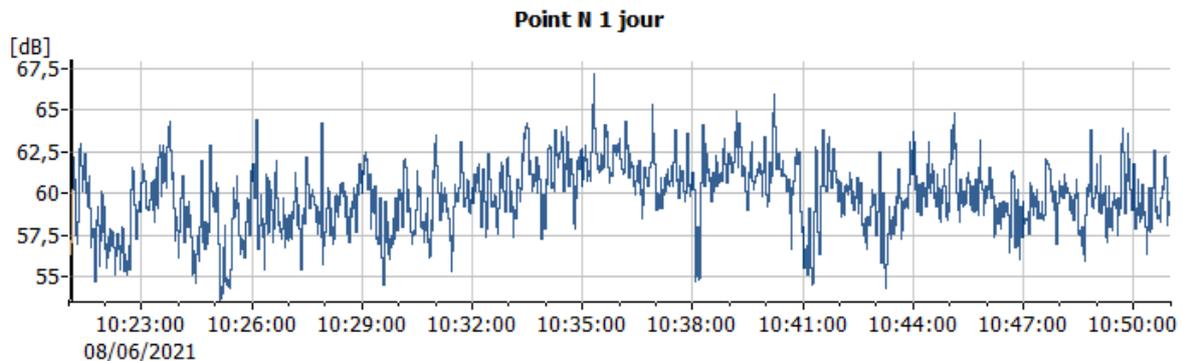
Graphique n°1 : Évolution temporelle au point 1 de jour

### BRUIT AMBIANT DE JOUR AU POINT 1

Mesurage	Heure Début	Heure Fin	Temps écoulé	LAeq [dB]	LAFmin [dB]	LAFmax [dB]	LA50,0 [dB]	LA90,0 [dB]
Total	08/06/2021 10:21:01	08/06/2021 10:51:01	00:30:00	60,2	52,9	71,3	59,9	57,2

En ce point, le LA<sub>eq</sub> du niveau global ambiant est de **60,2 dB(A)**. Le niveau représentatif de l'activité de la société SNAD au point 1 de jour. Nous n'avons pas observé de tonalité marquée.

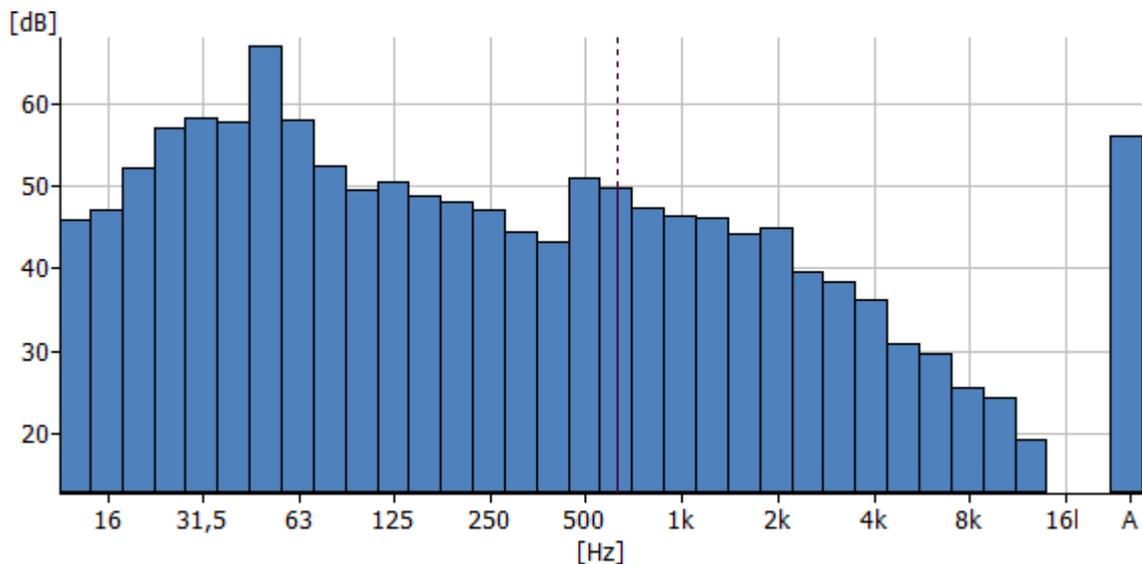
- Trafic routier A13, composante majeure du bruit en ce point,
- Circulation PL et VL de la société SNAD, noyée dans le bruit généré par l'A13,
- Circulation VL des sociétés voisines, noyée dans le bruit généré par l'A13.

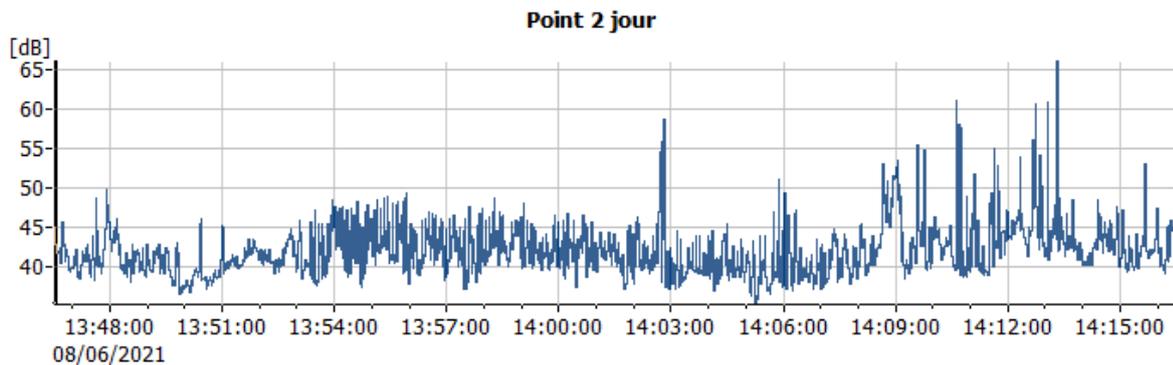
**Graphique n°2 : Évolution temporelle au point 2 de jour**

**BRUIT AMBIANT DE JOUR AU POINT 2**

Mesurage	Heure Début	Heure Fin	Temps écoulé	LAeq [dB]	LCcrête [dB]	LAFmax [dB]	LAFmin [dB]	Surcharge [%]	LA50,0 [dB]	LA90,0 [dB]
Total	08/06/2021 13:46:29	08/06/2021 14:16:29	00:30:00	44,2	89,1	72,4	34,6	0,0	41,5	38,6

En ce point, le LA<sub>eq</sub> du niveau global ambiant est de **44,2 dB(A)**. Le niveau représentatif de l'activité de la société SNAD au point 2 de jour. Nous n'avons pas observé de tonalité marquée.

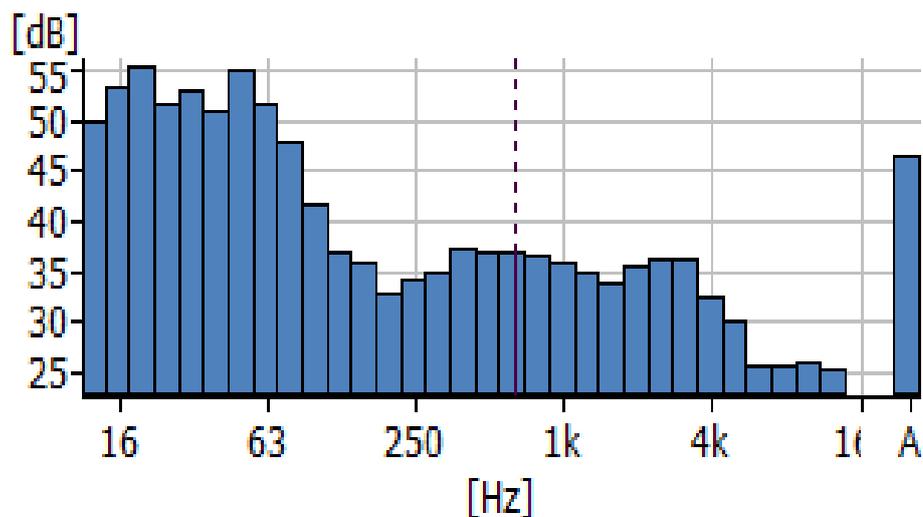
- Circulation VL et PL de la société SNAD, perceptible en ce point
- Circulation de la rue de la Vicomté,
- Activité liée au voisinage (tonte de pelouse).

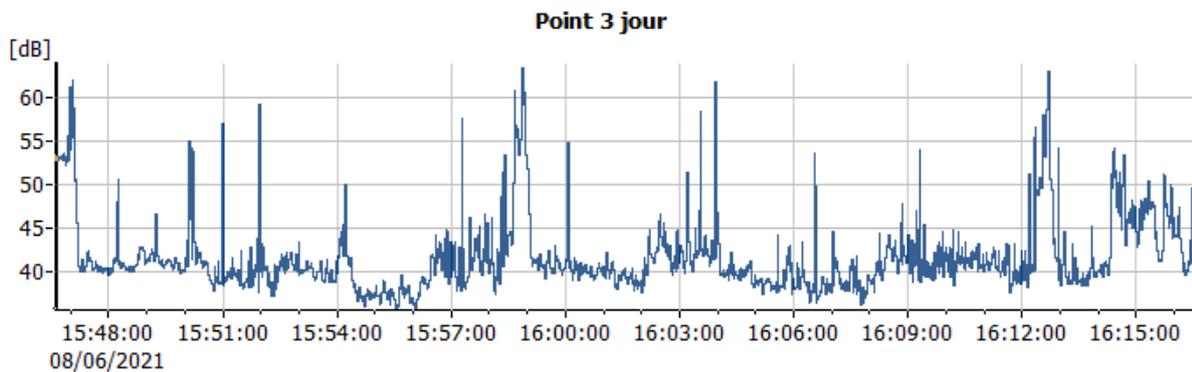
**Graphique n°3 : Évolution temporelle au point 3 de jour**

**RESIDUEL DU POINT 2 DE JOUR AU POINT 3**

Mesurage	Heure Début	Heure Fin	Temps écoulé	LAeq [dB]	LCcrête [dB]	LAFmax [dB]	LAFmin [dB]	Surcharge [%]	LA50,0 [dB]	LA90,0 [dB]
Total	08/06/2021 15:46:33	08/06/2021 16:16:33	00:30:00	46,2	96,7	69,3	35,0	0,0	40,5	38,1

En ce point, le LA<sub>eq</sub> du niveau global ambiant représentatif du bruit résiduel du point 2 de jour est de **46,2 dB(A)**. Nous n'avons pas observé de tonalité marquée.

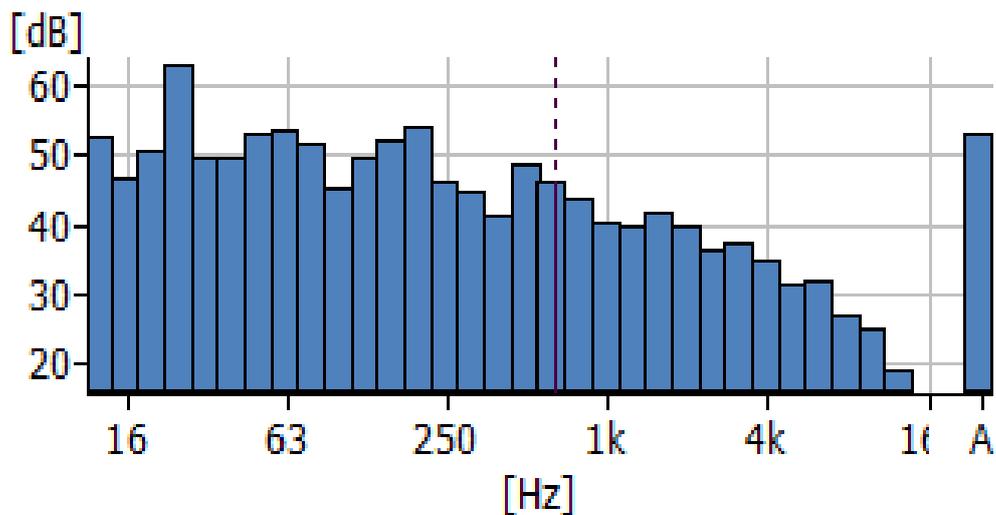
- Activité de la société SNAD non perceptible en ce point,
- Activité de voisinage (personne travaillant dans son garage, tonte de pelouse)
- Circulation de véhicules dans le lotissement de la Vicomté.
