Évaluation des risques de dégradation de la qualité de l'eau de la ressource utilisée - Etude d'environnement

Etude préalable à la DUP du forage de « La Neuville des Vaux » (0150-BX-0132) associé à l'étude du volet hydrogéologique du BAC

Phase 1 : Etude préalable à l'établissement des périmètres de protection

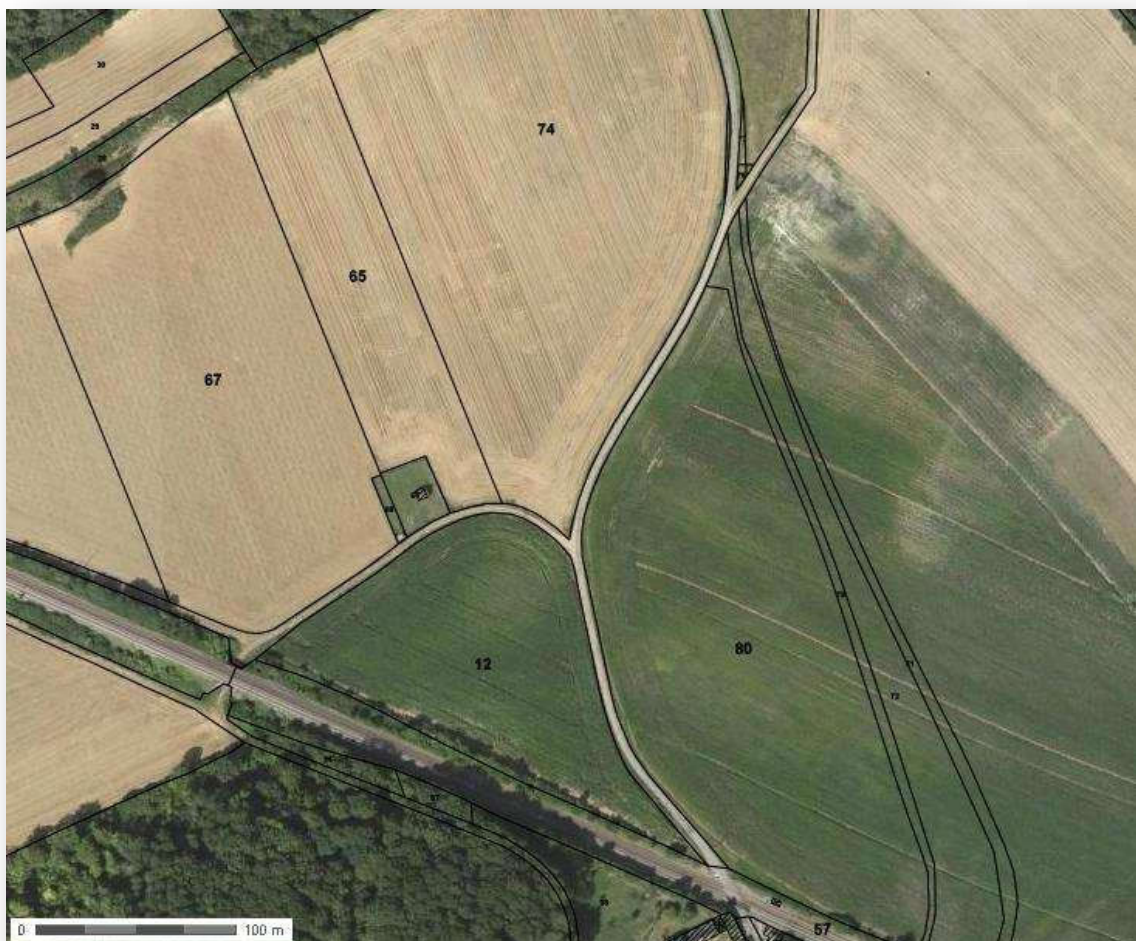
Forage de La Neuville des Vaux (0150-8X-0132) : Vue sur le Périmètre de Protection Immédiate

La topographie de l'environnement immédiat est plane. En effet, le forage se situe au cœur de la vallée.

La surface engazonnée est tondue 3 fois par an, aucun traitement par produits phytopharmaceutiques n'est effectué à l'intérieur du PPI.

Il existe un chemin passant à proximité immédiate du PPI, sur lequel ne passent que quelques véhicules agricoles. Il n'existe pas de fossé de drainage le long de ce chemin. Les terrains alentour sont recouverts par des cultures.

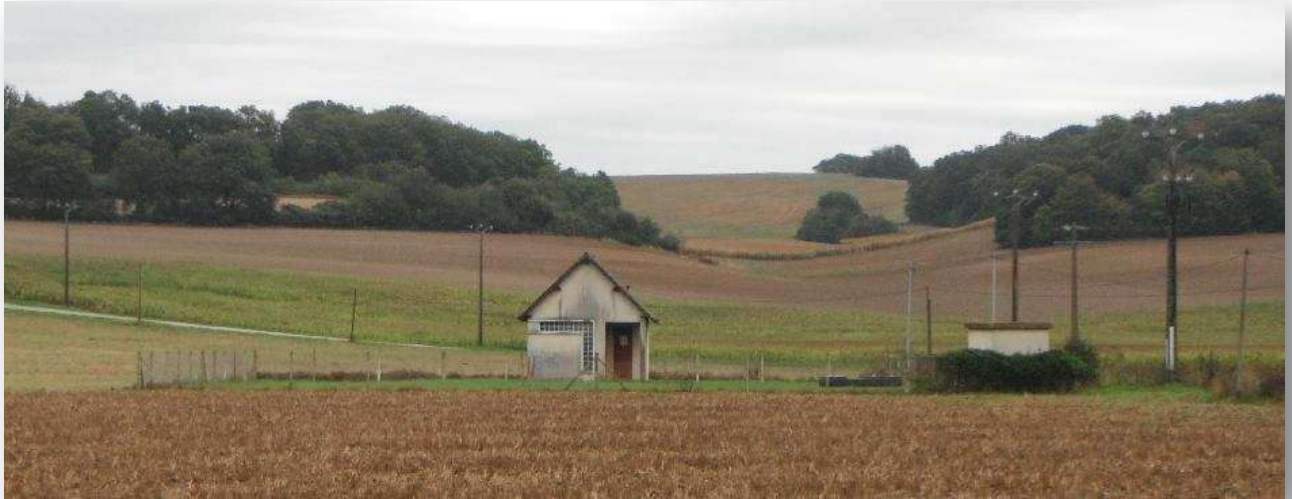
Le forage est situé à l'extérieur de la station de pompage, sous une protection bétonnée surélevée de 40 cm, et protégé par deux capots métalliques cadencés, l'un donnant sur le forage et l'autre sur les tuyaux d'exhaures.

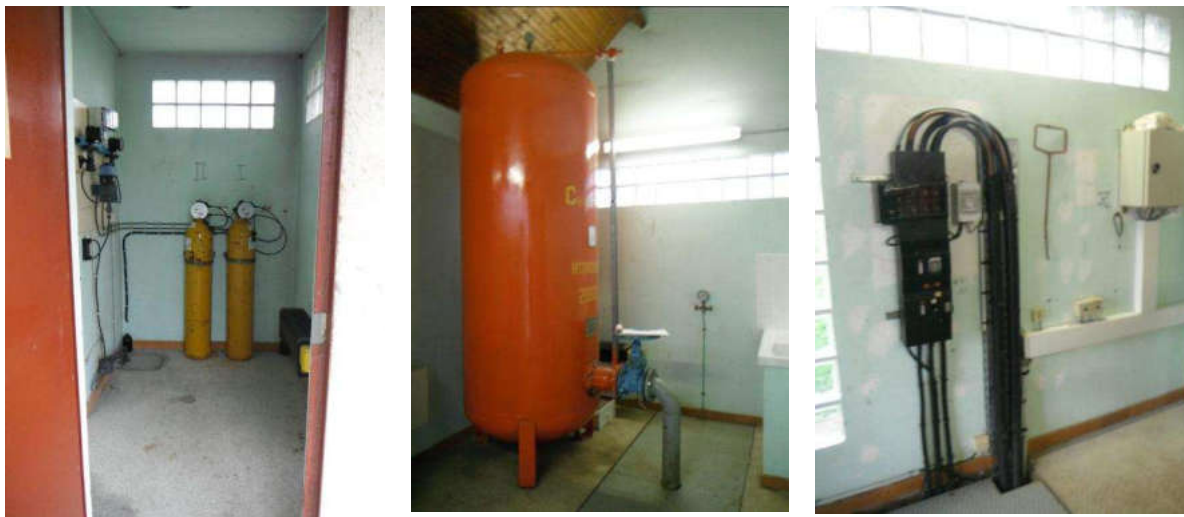
Cliché : Forage de La Neuville des Vaux (0150-8X-0132) – vue des installations sur l'intérieur de la station de pompage

La station de pompage abrite les installations de traitement et de télésurveillance de la qualité des eaux.

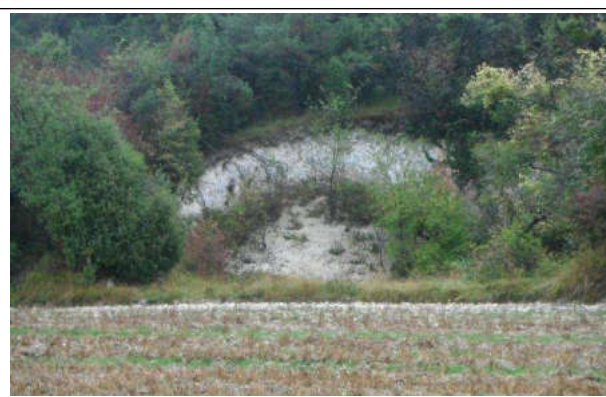
1	Carrière à ciel ouvert
Diamètre estimé (en m) :	5 m
Profondeur apparente (en m) :	-
Environnement rapproché :	Limite entre une zone boisée et une zone de culture
Commentaires :	<p>Petite carrière de craie à ciel ouvert en bordure de talweg, la couche argileuse au-dessus est très mince (0.5-1m)</p> <p>Date observation : Octobre/Novembre 2012</p>

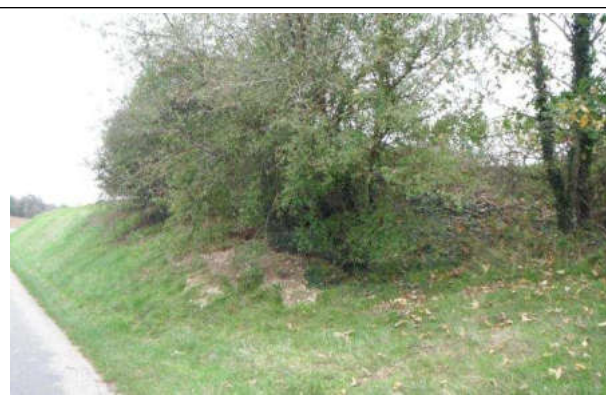
2	Point d'engouffrement
Diamètre estimé (en m) :	3
Profondeur apparente (en m) :	1
Environnement rapproché :	Bordure de route, dans le fossé
Commentaires :	<p>Bosquet d'arbre en bordure de route avec plusieurs trous : points d'engouffrement?</p> <p>Date observation : Octobre/Novembre 2012</p>

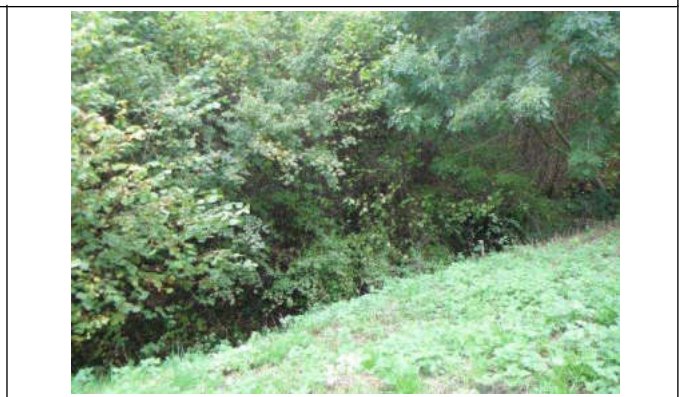
3	Drainage
Diamètre estimé (en m) :	4
Profondeur apparente (en m) :	3
Environnement rapproché :	Bordure de route et de forêt
Commentaires :	Profond fossé en bordure de route et de forêt : réseau de drainage qui suit le talweg Date observation : Octobre/Novembre 2012

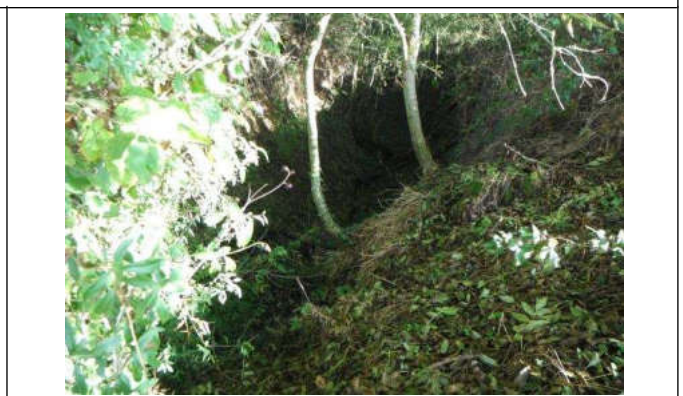
4	Drainage
Diamètre estimé (en m) :	3
Profondeur apparente (en m) :	3.5
Environnement rapproché :	Bois
Commentaires :	Fossé de drainage boisé en plein talweg d'environ 3 à 4 mètres de profondeur Date observation : Octobre/Novembre 2012

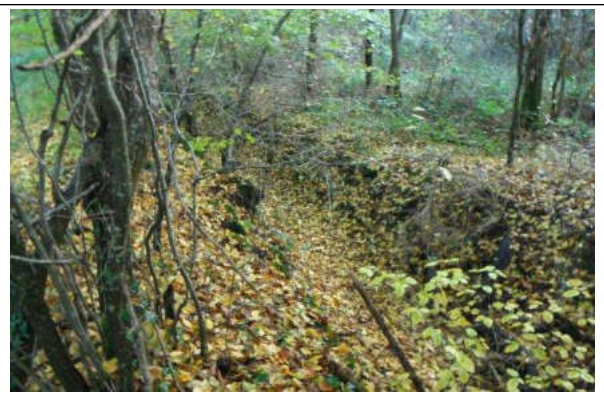
5	Drainage
Diamètre estimé (en m) :	2
Profondeur apparente (en m) :	1 à 4
Environnement rapproché :	Bois
Commentaires :	<p>Fossé de drainage boisé en plein talweg, le long du chemin. Profondeur de 1 à 2 mètres en haut puis s'approfondit jusqu'à 4 mètres plus bas.</p> <p>Date observation : Octobre/Novembre 2012</p>

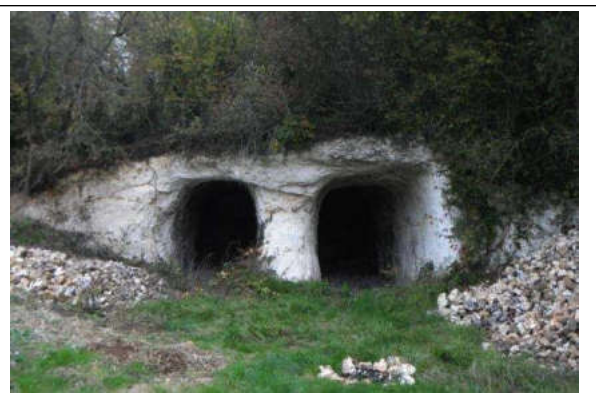
6	Carrière
Diamètre estimé (en m) :	10
Profondeur apparente (en m) :	-
Environnement rapproché :	Limite entre un secteur boisé et une zone de culture
Commentaires :	<p>Carrière de craie à ciel ouvert. Galerie de 10 m de long s'enfonçant dans la falaise de craie.</p> <p>Date observation : Octobre/Novembre 2012</p>

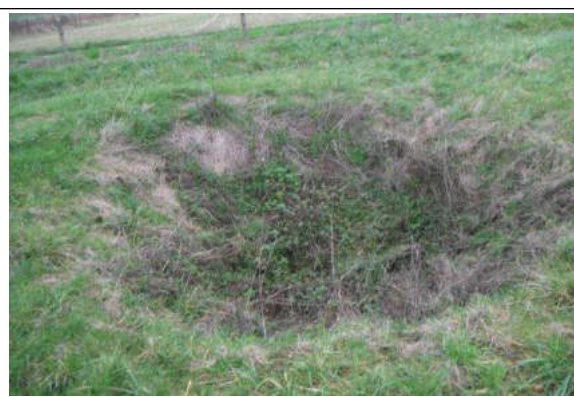
7	Drainage
<i>Hauteur estimée (en m) :</i>	08
<i>Largeur estimée (en m) :</i>	1.5
<i>Environnement rapproché :</i>	Prairie
<i>Commentaires :</i>	<p>Réseau de trous d'infiltration reliés par des petits fossés dans une prairie en plein talweg. Créé par l'agriculteur.</p> <p><i>Date observation : Octobre/Novembre 2012</i></p>

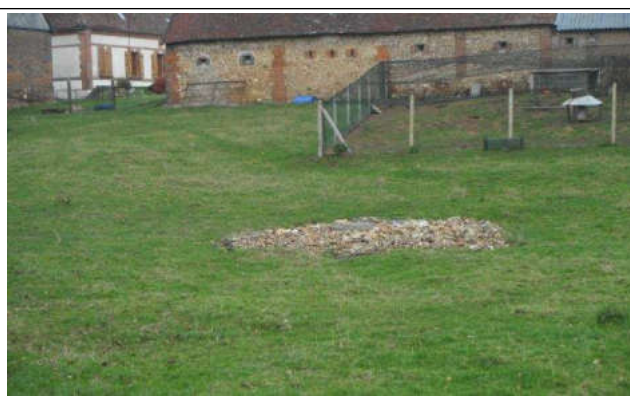
9	Puits d'infiltration
Diamètre estimé (en m) :	0.8
Profondeur apparente (en m) :	?
Environnement rapproché :	Prairie
Commentaires :	<p>Ancienne béttoire supposée, comblée par des pierres et aménagée en puits d'infiltration. Située dans une prairie avec des moutons.</p> <p>Date observation : Octobre/Novembre 2012</p>

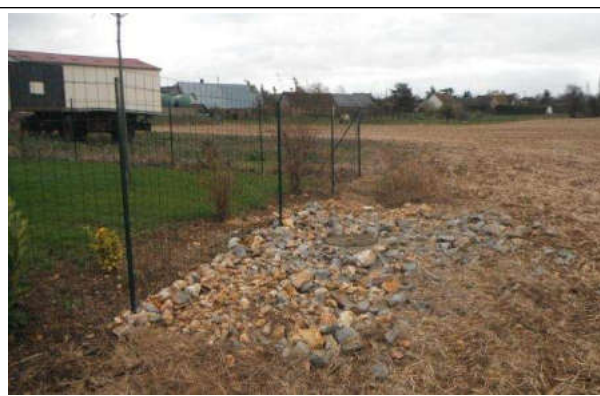
10	Puits d'infiltration
Diamètre estimé (en m) :	0.8
Profondeur apparente (en m) :	?
Environnement rapproché :	Limite d'une habitation et d'une culture.
Commentaires :	<p>Ancienne béttoire supposée, comblée par des pierres et aménagée en puits d'infiltration. Située à la limite d'une habitation et d'une culture.</p> <p>Date observation : Octobre/Novembre 2012</p>

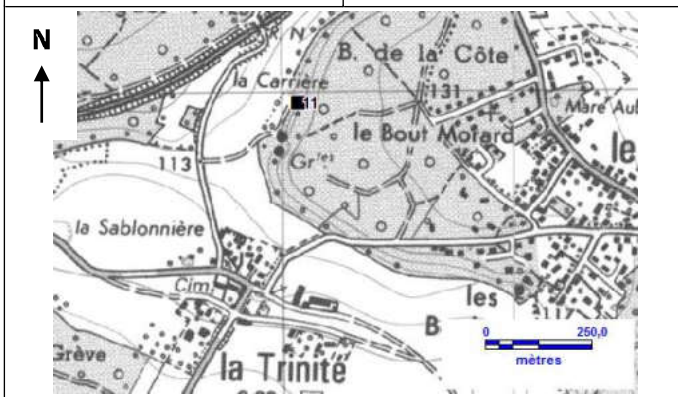
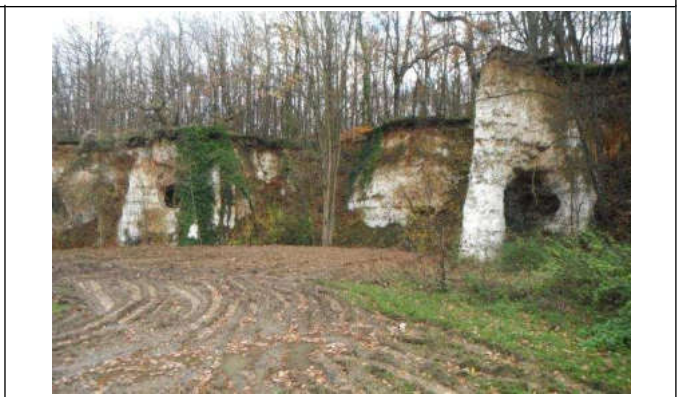
11	Carrière
<i>Hauteur estimée (en m) :</i>	5
<i>Emprise estimée (en m) :</i>	50 m de longueur
<i>Environnement rapproché :</i>	Limite zone boisée et zone cultivée
<i>Commentaires :</i>	Carrière de craie à ciel ouvert. <i>Date observation : Octobre/Novembre 2012</i>

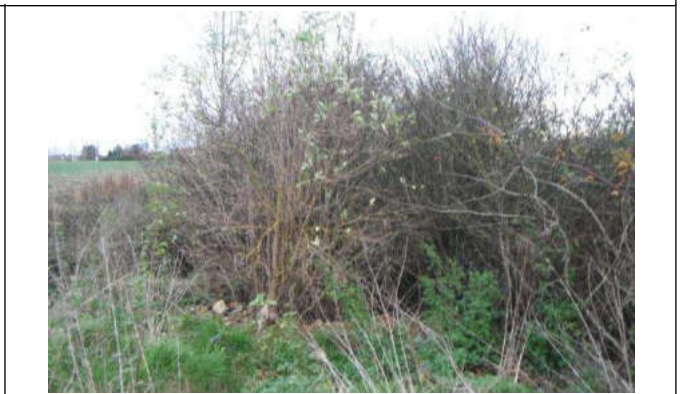
12	Point d'engouffrement
<i>Diamètre estimé (en m) :</i>	2
<i>Profondeur apparente (en m) :</i>	1
<i>Environnement rapproché :</i>	Ligne SNCF
<i>Commentaires :</i>	Bosquet d'arbre en bordure de ligne SNCF : point d'engouffrement? <i>Date observation : Octobre/Novembre 2012</i>

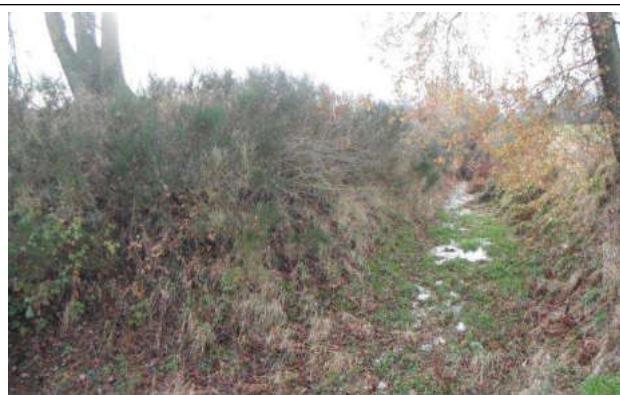
13	Drainage
Diamètre estimé (en m) :	3
Profondeur apparente (en m) :	2
Environnement rapproché :	Prairie et culture
Commentaires :	Fossé de drainage d'environ 2 mètres de profondeur dans un champ. Date observation : Octobre/Novembre 2012

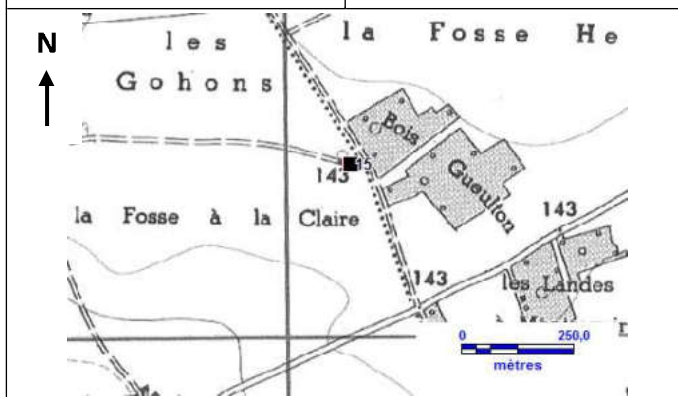
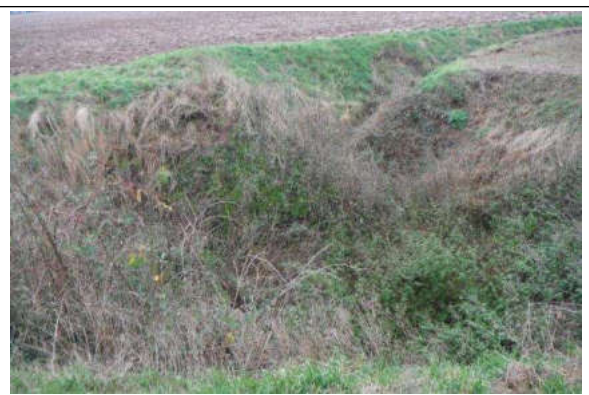
15	Point d'engouffrement	
Diamètre estimé (en m) :	5	
Profondeur apparente (en m) :	3	
Environnement rapproché :	Culture	
Commentaires :	Bétoire recevant les eaux d'un fossé de drainage. Date observation : Octobre/Novembre 2012

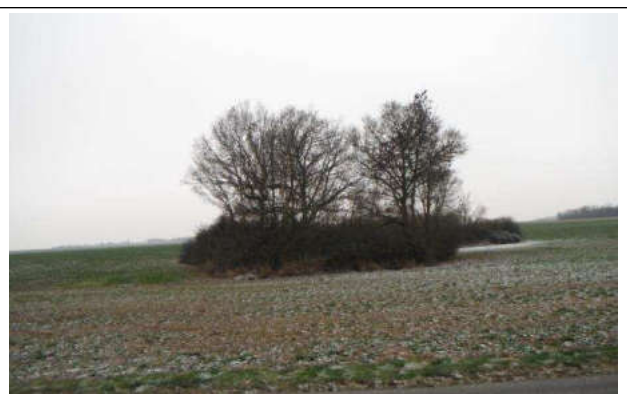
16	Date observation :	PPS Cissey – Ancienne mare
Diamètre estimé (en m) :	10	
Profondeur apparente (en m) :	1	
Environnement rapproché :	Culture	
Commentaires :	Noté comme une bétoire par la BSS. Trou entouré d'arbre et d'un grillage correspondant plutôt à l'emplacement d'une ancienne mare. Date observation : Octobre/Novembre 2012

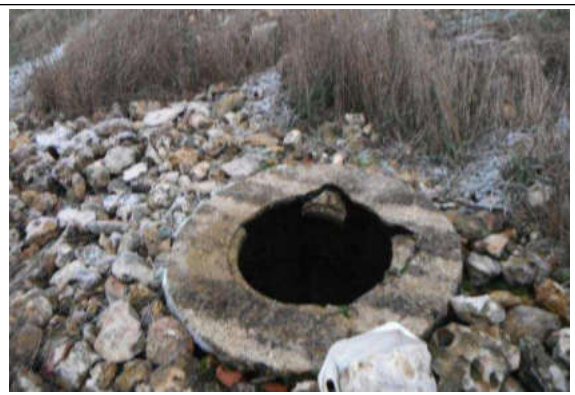
17	PPS Ciskey - Puisard
Diamètre estimé (en m) :	0.8
Profondeur apparente (en m) :	?
Environnement rapproché :	Culture
Commentaires :	<p>Puisard bétonné.</p> <p>Date observation : Octobre/Novembre 2012</p>

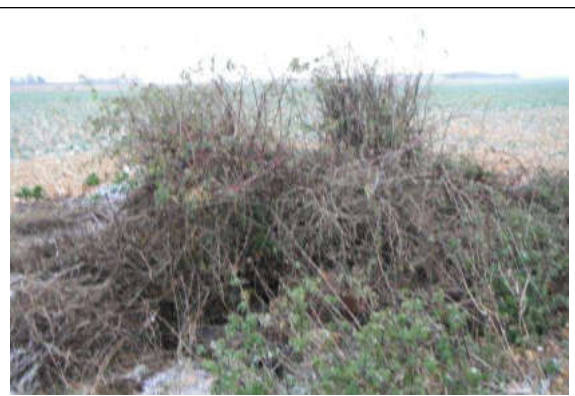
18	Point d'engouffrement
Diamètre estimé (en m) :	2
Profondeur apparente (en m) :	0.5
Environnement rapproché :	Culture
Commentaires :	<p>Bosquet d'arbre avec un trou : points d'engouffrement? Comblé par des déchets divers.</p> <p>Date observation : Octobre/Novembre 2012</p>

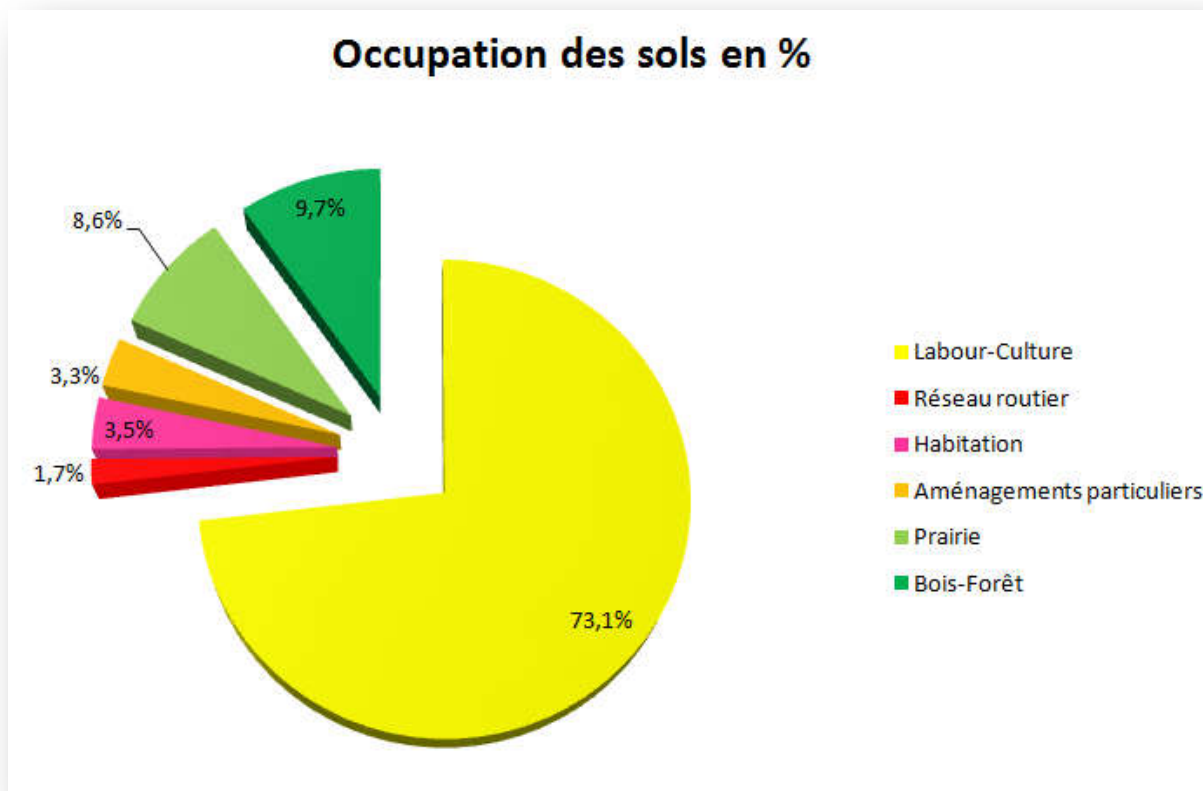
Graphique 16 : Répartition de l'occupation des sols sur le bassin d'alimentation du forage de La Neuville des Vaux + extensions hydrologiques

Couvrant près de 73.1% de la surface totale de la zone d'étude, les terres labourées sont très largement prépondérantes.

À l'inverse, avec 8.6% de la surface totale du BAC et de ses extensions, les prairies sont peu représentées et généralement limitées à la périphérie des hameaux et des espaces boisés.

Les espaces boisés sont représentés par des bois épars de différentes tailles disséminés sur le plateau ou le long du « vallon sec ». Ils représentent 10% de la surface.

Le pourcentage de la zone d'habitation est de 3.5 %. Les zones urbanisées les plus conséquentes sont les bourgs de Grosseuvre et de Prey.

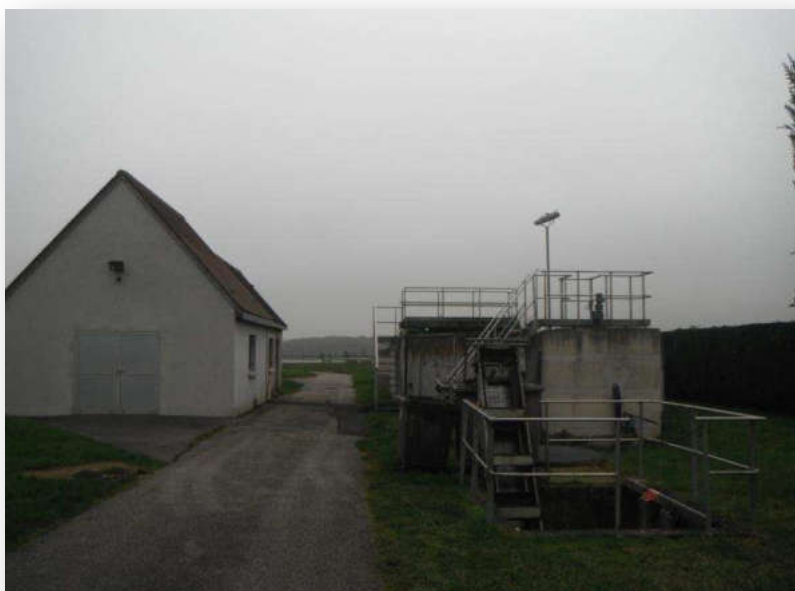
Station d'épuration de Miserey (crédit photo : explor-e)

Station d'épuration	Miserey
Procédé de filière eau	Boues activées – faibles charge
Procédé filière boue	Déshydratation mécanique par table
Capacité nominale	1 200 Eqh
Nombre de raccordement	1 197 soit un taux de charge d'environ 100%
Type de réseau	Séparatif
Exutoire	Infiltration
Date de 1 ^{ère} mise en service	01/01/1992
Exploitant	Grand Evreux Agglomération

- ✓ Ouvrage : Un nouveau dégrilleur neuf a été installé en entrée de la station en avril 2013. D'après l'exploitant, son fonctionnement est très satisfaisant. Le curage du poste de relevage a lieu 1 fois par mois et est réalisé par le GEA. Le jour de la visite, il a été constaté une quantité importante de boues dans le poste. Les retours de la table d'égouttage ont en effet lieu dans ce poste en entrée de la station. Le GEA envisage un curage prochainement afin de nettoyer le poste. Concernant le dégraisseur-dessableur, la fosse à graisse est vidangée tous les 15 jours.

Les projets en cours au moment de la visite étaient les suivants. Le Grand Evreux Agglomération souhaitait réaliser au cours de l'année 2012 la scarification du bassin d'infiltration. Cette opération aurait permis de nettoyer le bassin, et de faciliter l'infiltration de l'effluent dans le sol. Le GEA n'a pas avancé sur ce projet depuis la dernière visite le 29/02/2012. Par ailleurs, il a été constaté dans ce bassin une quantité importante d'algues. Le niveau d'eau du bassin reste cependant assez bas, ce qui témoigne d'une infiltration dans le sol satisfaisante.
