DOSSIER DE DEMANDE D'AUTORISATION ENVIRONNEMENTALE

PROJET ALICE

DA ALIZAY
ALIZAY (27)

Étude de dangers

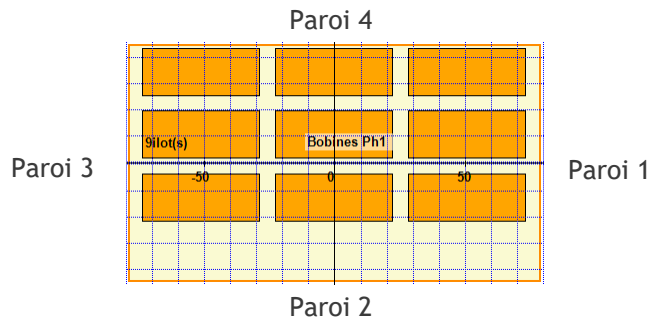
Figure 8. Schéma phase 1

Les schémas ci-dessous représentent la configuration des stockages modélisés.

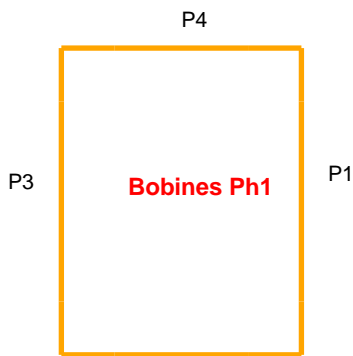
Parois de la cellule : Bobines Ph1

Paroi P1	Paroi P2	Paroi P3	Paroi P4
Composantes de la Paroi	Monocomposante	Multicomposante	Monocomposante	Multicomposante
Structure Support	Portique Acier	Portique Acier	Portique Acier	Portique Acier
Nombre de Portes de quais	0	0	0	4
Largeur des portes (m)	0,0	0,0	0,0	3,0
Hauteur des portes (m)	0,0	0,0	0,0	3,5
	<i>Un seul type de paroi</i>	<i>Partie en haut à gauche</i>	<i>Un seul type de paroi</i>	<i>Partie en haut à gauche</i>
Matériau	Beton Arme/Cellulaire	bardage double peau	Parpaings/Briques	bardage double peau
R(i) : Résistance Structure(min)	120	15	15	15
E(i) : Etanchéité aux gaz (min)	120	15	30	15
I(i) : Critère d'isolation de paroi (min)	120	15	30	15
Y(i) : Résistance des Fixations (min)	120	15	30	15
Largeur (m)		78,8		78,8
Hauteur (m)		10,4		10,4
		<i>Partie en haut à droite</i>		<i>Partie en haut à droite</i>
Matériau		bardage double peau		bardage double peau
R(i) : Résistance Structure(min)		15		15

E(i) : Etanchéité aux gaz (min)		15		15
I(i) : Critère d'isolation de paroi (min)		15		15
Y(i) : Résistance des Fixations (min)		15		15
Largeur (m)		78,8		78,8
Hauteur (m)		10,4		10,4
		<i>Partie en bas à gauche</i>		<i>Partie en bas à gauche</i>
Matériau		Beton Arme/Cellulaire		Beton Arme/Cellulaire
R(i) : Résistance Structure(min)		15		15
E(i) : Etanchéité aux gaz (min)		30		30
I(i) : Critère d'isolation de paroi (min)		30		30
Y(i) : Résistance des Fixations (min)		30		30
Largeur (m)		78,8		78,8
Hauteur (m)		2,0		2,0
		<i>Partie en bas à droite</i>		<i>Partie en bas à droite</i>
Matériau		Beton Arme/Cellulaire		Beton Arme/Cellulaire
R(i) : Résistance Structure(min)		15		15
E(i) : Etanchéité aux gaz (min)		30		30
I(i) : Critère d'isolation de paroi (min)		30		30
Y(i) : Résistance des Fixations (min)		30		30
Largeur (m)		78,8		78,8
Hauteur (m)		2,0		2,0

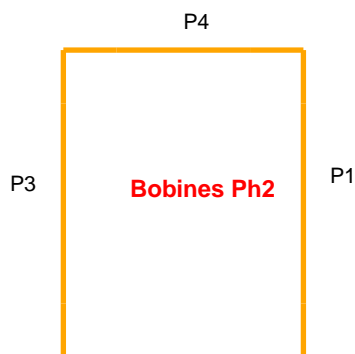
Parois de la cellule : Bobines Ph2

Paroi P1	Paroi P2	Paroi P3	Paroi P4
Composantes de la Paroi	Monocomposante	Multicomposante	Monocomposante	Multicomposante
Structure Support	Portique Acier	Portique Acier	Portique Acier	Portique Acier
Nombre de Portes de quais	0	0	0	4
Largeur des portes (m)	0,0	0,0	0,0	3,0
Hauteur des portes (m)	0,0	0,0	0,0	3,5
	<i>Un seul type de paroi</i>	<i>Partie en haut à gauche</i>	<i>Un seul type de paroi</i>	<i>Partie en haut à gauche</i>
Matériau	Beton Arme/Cellulaire	bardage double peau	Parpaings/Briques	Beton Arme/Cellulaire
R(i) : Résistance Structure(min)	120	15	15	120
E(i) : Etanchéité aux gaz (min)	120	15	30	120
I(i) : Critère d'isolation de paroi (min)	120	15	30	120
Y(i) : Résistance des Fixations (min)	120	15	30	120
Largeur (m)		78,8		112,0
Hauteur (m)		10,4		10,4
		<i>Partie en haut à droite</i>		<i>Partie en haut à droite</i>
Matériau		bardage double peau		bardage double peau
R(i) : Résistance Structure(min)		15		15

E(i) : Etanchéité aux gaz (min)		15		15
I(i) : Critère d'isolation de paroi (min)		15		15
Y(i) : Résistance des Fixations (min)		15		15
Largeur (m)		78,8		45,5
Hauteur (m)		10,4		10,4
		<i>Partie en bas à gauche</i>		<i>Partie en bas à gauche</i>
Matériau		Beton Arme/Cellulaire		Beton Arme/Cellulaire
R(i) : Résistance Structure(min)		15		120
E(i) : Etanchéité aux gaz (min)		30		120
I(i) : Critère d'isolation de paroi (min)		30		120
Y(i) : Résistance des Fixations (min)		30		120
Largeur (m)		78,8		112,0
Hauteur (m)		2,0		2,0
		<i>Partie en bas à droite</i>		<i>Partie en bas à droite</i>
Matériau		Beton Arme/Cellulaire		Beton Arme/Cellulaire
R(i) : Résistance Structure(min)		15		15
E(i) : Etanchéité aux gaz (min)		30		30
I(i) : Critère d'isolation de paroi (min)		30		30
Y(i) : Résistance des Fixations (min)		30		30
Largeur (m)		78,8		45,5
Hauteur (m)		2,0		2,0
