LE DIRE DE L'ARCHITECTE DES BÂTIMENTS DE FRANCE LES ESSENTIELS de l'Eure

Unité Départementale de l'Architecture et du Patrimoine de l'Eure (DRAC Normandie)
Connaissance Églises n°18 – 27 août 2012 mäj 13 jan. 2013 - France POULAIN

Les croisées de transepts des voûtes lambrissées des églises de l'Eure

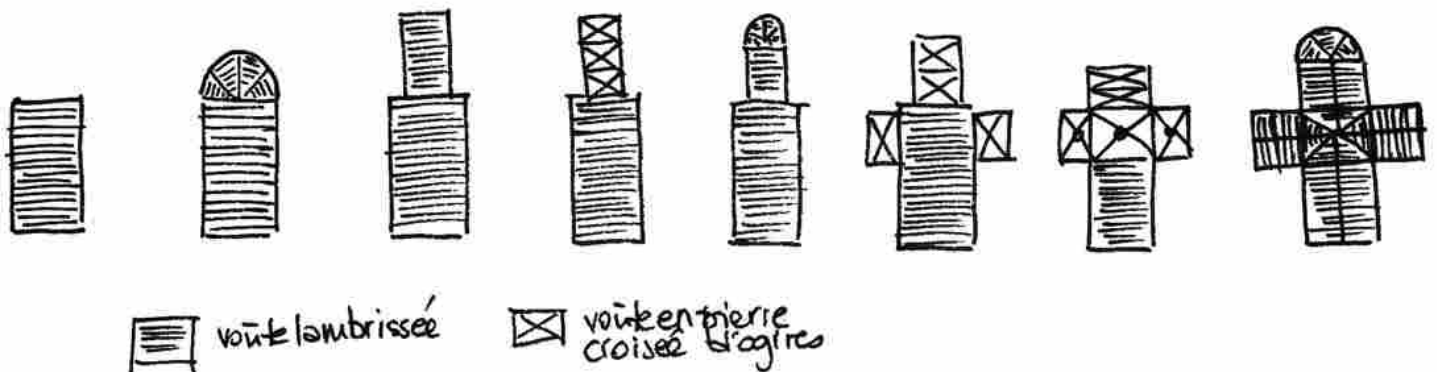
Les croisées de transept des voûtes lambrissées représentent la forme la plus aboutie et la plus complexe en terme de mise en oeuvre de cette technique. Pour le comprendre, observons les schémas ci-dessous :

La voûte lambrissée commence par la simple couverture d'une nef rectangulaire sans chapelle annexe, sans transept et sans que le choeur fasse l'objet d'un traitement particulier.

Le choeur, par le fait que c'est le lieu où le prêtre va célébrer les Ecritures, fait l'objet d'une attention particulière avec les premiers rajouts à la simple nef. C'est un mur en demi-lune qui est édifié avec une charpente qui donne une voûte en cul de four. Les merrains sont posés en recouvrement et sont parfois peints de voûtes étoilées ou de scènes liturgiques parfois comme à L'Hosmes, Courdemanche ou La Neuve Grange.

Il se déploie aussi et, s'il atteint des dimensions imposantes, peut être également recouvert par une véritable voûte lambrissée voire, quand les finances étaient favorables, de voûtes en pierre le plus souvent sur croisées d'ogives.

Les formes se complexifient puisque le choeur allongé peut également se parer d'une demi-lune.

Et des chapelles annexes se positionnent au niveau du transept. Elles sont souvent en voûte de pierre car affiliées à une maison ou à une famille qui l'a dotée de « plus charmants atours » que l'édifice construit pour le peuple.

Progressivement, les voûtes de pierre sont également utilisées au niveau de la croisée de transept, alors que la nef reste en bois. C'est notamment le cas pour les églises qui se dotent progressivement de clochers au niveau de la croisée de transept.

Mais dans certains cas, peu nombreux, l'entièreté de la voûte est lambrissée : choeur, transept, nef et dès lors, croisée de transept. Les images des voûtes dans la page ci-après montre la nécessaire technicité ont disposaient les charpentiers et menuisiers de l'époque. Contrairement à la manière dont les églises s'agrémentaient au fur et à mesure de nouveaux espaces, la croisée de transept lambrissée est la preuve d'une vision et d'une mise en oeuvre globale pour un édifice. Remarquons également la qualité des détails avec les clés de voûte, généralement accompagnées d'entrants et de poinçons sculptés, de blochets...
