LE DIRE DE L'ARCHITECTE DES BÂTIMENTS DE FRANCE LES ESSENTIELS de l'Eure

Unité Départementale de l'Architecture et du Patrimoine de l'Eure (DRAC Normandie)
Connaissance Églises n°50 – 25 août 2013 mäj 15 décembre 2013 - France POULAIN

Les traces des peintures romanes sur les murs des églises de l'Eure

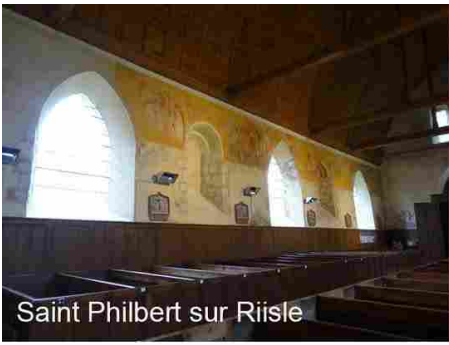
Saint Philbert sur Riisle

À Saint Philbert sur Risle, les peintures murales avaient des parties manquantes. Dans certains cas, les parties manquantes étaient de faibles dimensions (par exemple, un morceau de ligne de faux joint) et très clairement identifiables, dans d'autres cas, il n'était pas possible de reconstituer les manques. Les restaurateurs ont alors posé un enduit à la chaux (potentiellement peint de la couleur du fond des scènes ; jaune à Saint Philbert sur Risle par exemple).
