LE DIRE DE L'ARCHITECTE DES BÂTIMENTS DE FRANCE LES ESSENTIELS *de l'Eure*

Unité Départementale de l'Architecture et du Patrimoine de l'Eure (DRAC Normandie)
Connaissance n°76 – Janvier 2016 – Virginie HENRY et France POULAIN

Les maladies de la pierre

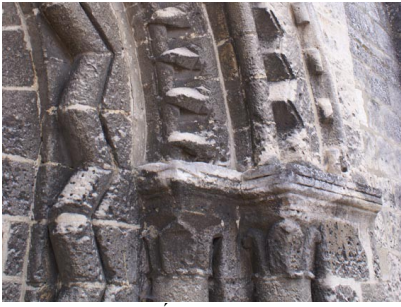
Pollution (Église de Serquigny)

Les autres causes d'altération sont liées à la pollution atmosphérique qui conduit la pierre à présenter des salissures noires (sulfures), les contaminations biologiques qui pare la pierre de traces verdâtres (lichens, algues, mousses, champignons), le sel qui fait subir à la pierre une réaction chimique (cristallisation de la gypse-plâtre-, salpêtre), le feu qui calcine la pierre, les conditions atmosphériques (gel / dégel) qui peuvent faire éclater la pierre selon la porométrie du matériau (capacité des pores à stocker et rejeter l'eau), la présence d'autres matériaux qui conduit la pierre à s'altérer au contact de matériaux incompatibles avec elle (le fer rouille dans la pierre qui se rompt) et les actions humaines car parfois la pierre ne supporte pas les badiageons, peintures, résidus de traitement antérieurs.

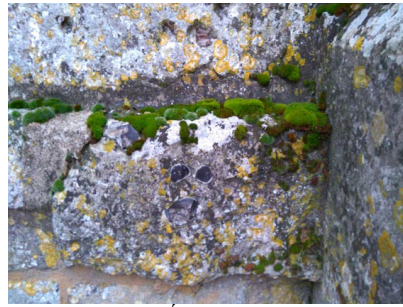
Mousse (Église de Hauville)

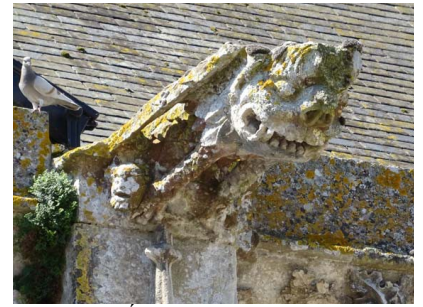
Lichens (Église d'Appelleville Annebault)

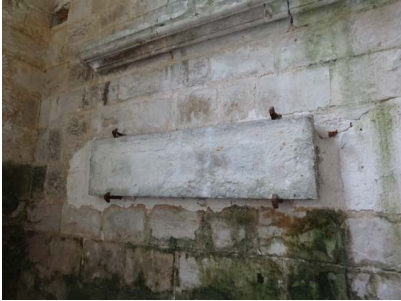
Traces verdâtres (Église de Tilly)

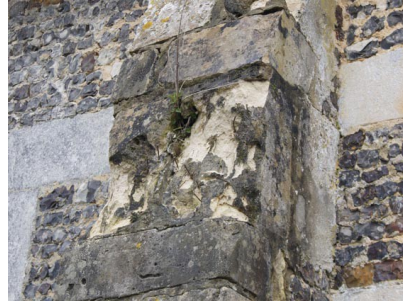
Végétation (Église de Gisay)

Les origines des altérations sont de plusieurs natures. L'eau est le principal agent de dégradation de la pierre. Son action peut être aggravée par l'effet de l'air. L'eau s'attaque à la pierre sous forme d'eau de pluie, de ruissellement, de vapeur d'eau, de remontée capillaire. L'origine de la présence d'eau « indésirable » est liée à des défauts d'entretien, d'étanchéité, ou de l'usage de matériaux non respirants à l'image des enduits ou mortier en ciment. L'effet de l'eau sur une pierre dépend de sa nature et de ses caractéristiques physiques (porosité). Ainsi, l'action de l'eau peut entraîner des désordres allant de la simple dégradation des parements à l'affaiblissement des structures. L'eau peut favoriser aussi le développement de micro-organismes et végétations qui affectent les maçonneries.

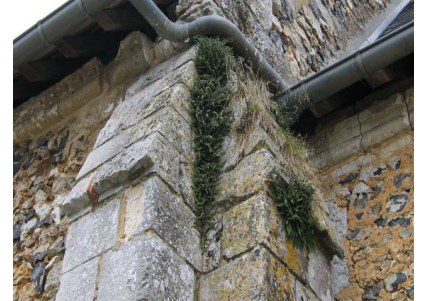
Végétation (Église de Selles)

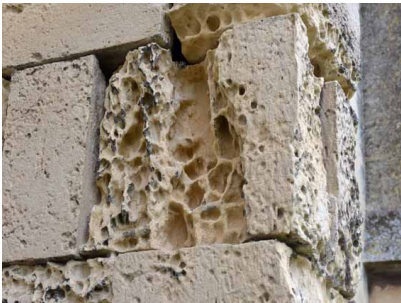
Action du sel (Église de Quillebeuf sur Seine)

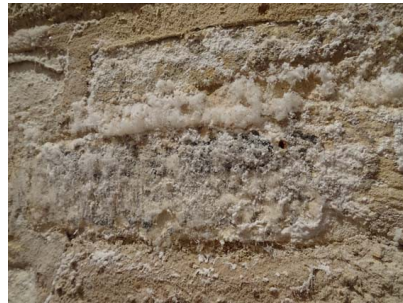
Salpêtre (Église de Tourville sur Pont Audemer)

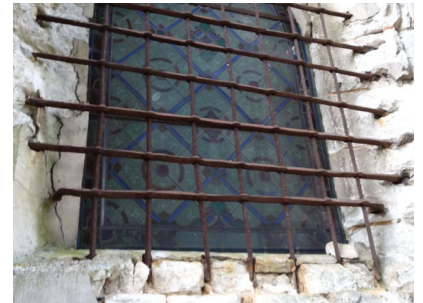
Oxydation du fer (Église de Bourgheroulde)

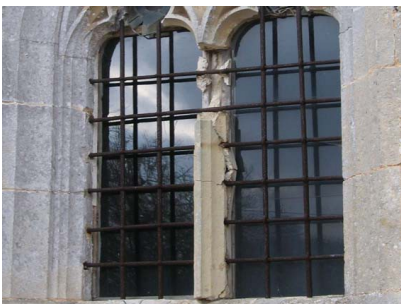
Oxydation du fer (Église de Sebecourt)

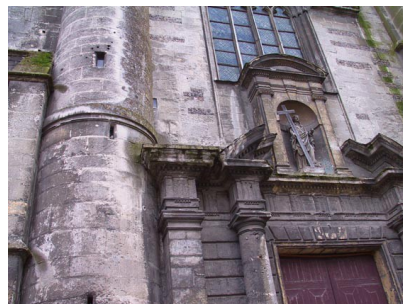
Avant nettoyage (Église Sainte-Croix de Bernay)

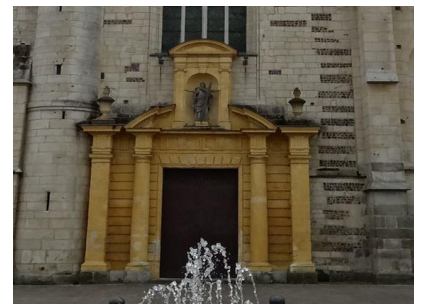
Après nettoyage et pose d'une patine (Église Sainte-Croix de Bernay)

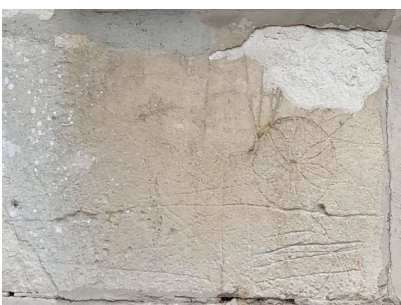
Perte du calcin (Église de Thibouville)

La cause la plus grave de détérioration de la pierre par l'eau est la « maladie de la pierre » qui s'attaque à son épiderme et nécessite son remplacement. C'est un phénomène chimique qui s'opère sur les parements qui peu à peu se désagrègent : en effet, la maçonnerie absorbe l'eau qui s'évapore ensuite à la surface de la pierre. Sur les pierres malades, le calcin (fine couche à la surface de la pierre composée de carbonate) se transforme en une couche boursouflée, fissurée et friable. Le calcin est une pellicule protectrice de la pierre et s'il disparaît, la pierre se retrouve à nu et fragilisée face aux intempéries, attaques chimiques ou organiques.

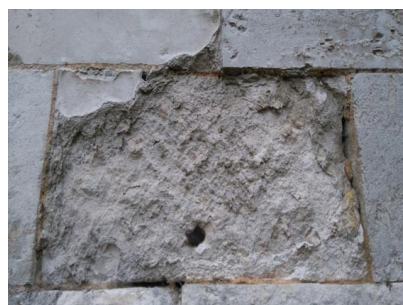
Desquamation et Pulvéulence (Église de Hauville)

- la desquamation : la pierre se désagrège en plaque, la couche inférieure devient sableuse.
- la pulvérulence : la pierre se désagrège en poussière.
- l'alvéolisation : la pierre présente des cavités (profondément rongée telle un gruyère).

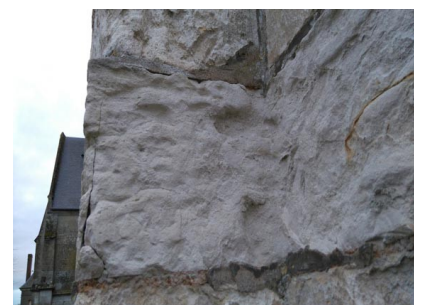
Desquamation (Église de Hauville)

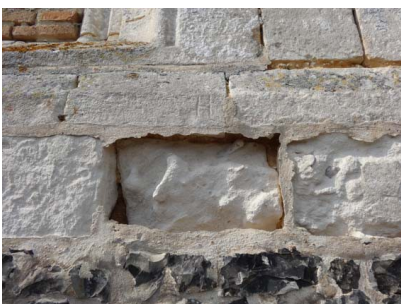
Pulvéulence (Église de Vannecroq)

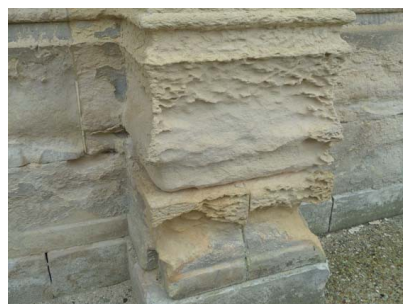
Alvéolisation (Hôtel de Ville de Breuteuil sur Iton)
